AS ÁRBORES SENLLEIRAS DE GALICIA. DIAGNÓSTICO DA SITUACIÓN ACTUAL E PROPOSTA DE LIÑAS DE ACTUACIÓN

ANEXOS

ANEXO 1
FICHAS DESCRITIVAS DAS ÁRBORES CATALOGADAS

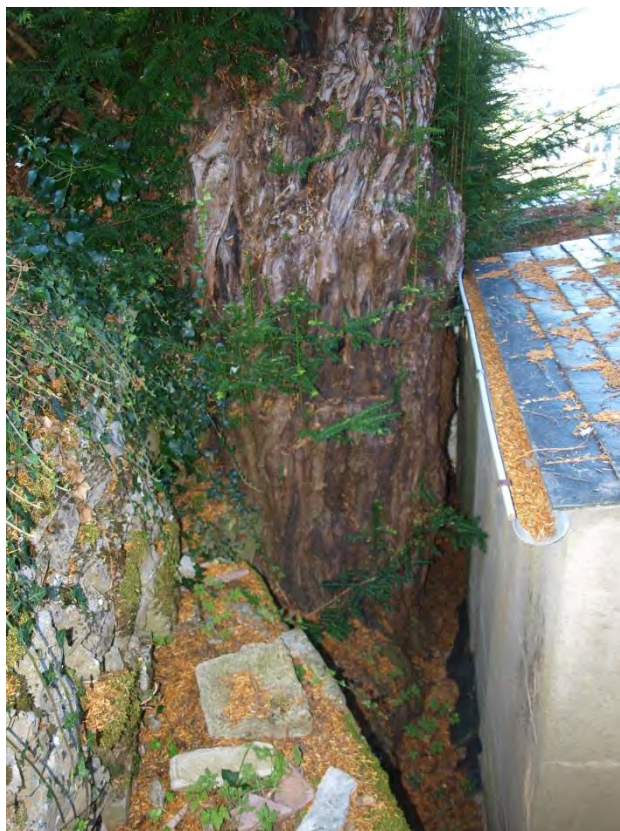
Problemas estruturais	Si, o exemplar situado entre o muro e os nichos vai a ter problemas de desenvolvemento nun futuro próximo
Engrosamentos anormais	Non
Zonas mortas, fendas profundas	Non
Presenza de cavidades	Non
Presenza de gretas	Non
Presenza de protuberancias	Non
Presenza de chupóns	Si, sobre todo na zona inferior do exemplar situado na entrada
Presenza de feridas	Non
Defectos de base (tronco e raíces)	
Problemas estruturais, base do tronco e raíces	Si, o exemplar entre o muro e os nichos ten as raíces baixo estas estruturas o que dificulta o seu correcto desenvolvemento e a súa actividade.
Zonas mortas/fendas profundas	
Análise das ameazas	
Nivel de risco de fallo estrutural a medio-longo prazo	Baixo
Probabilidade de crebatura de ramas a curto prazo	Baixa
Probabilidade de crebatura do tronco a curto prazo	Baixa
Probabilidade de caída arrancado	Baixa
Valoración global do risco a curto prazo	Baixo
Valoración económica segundo a norma Granada

Figura 72: Exemplar encaixado entre o muro do cemiterio e os nichos

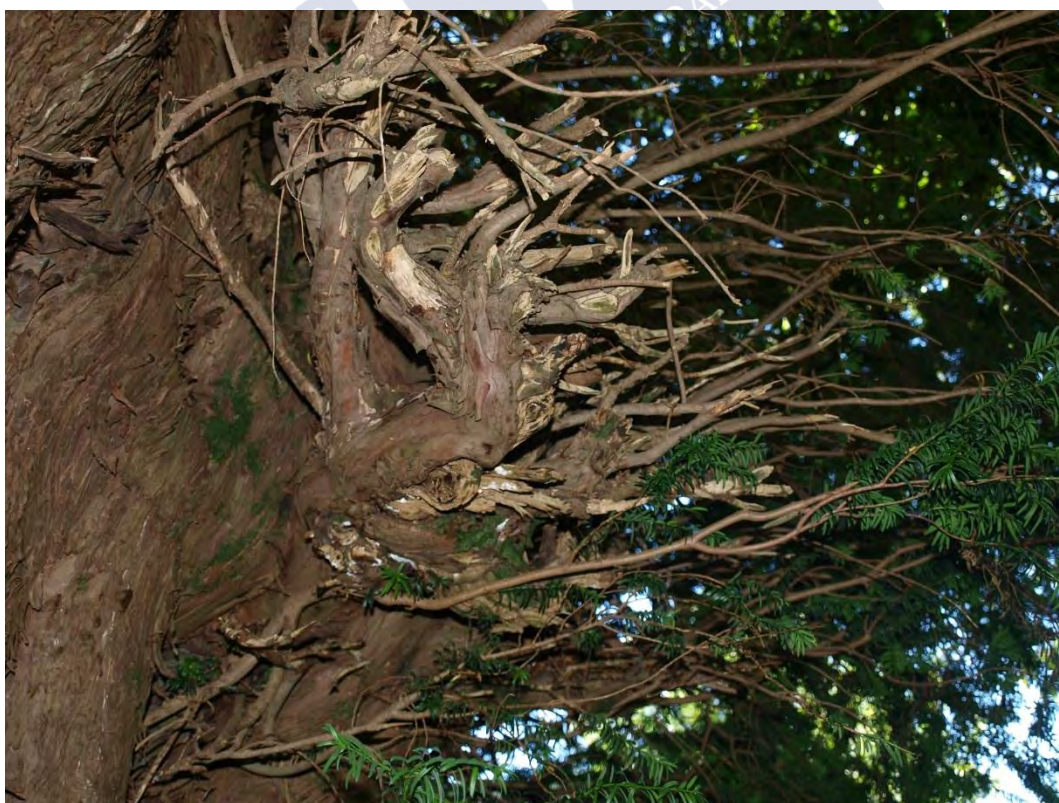
Figura 73: Pequenas ramas secas no exemplar da entrada

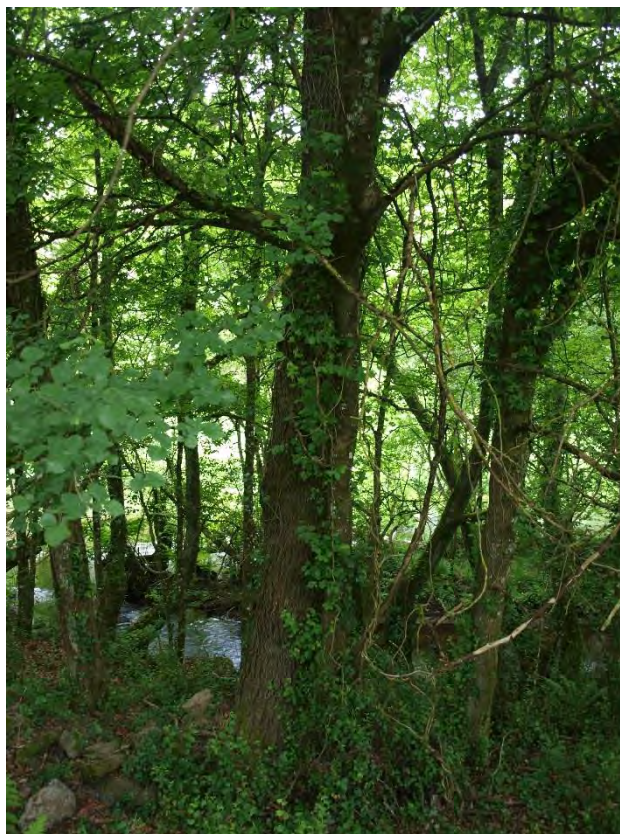
Figura 74: Base do exemplar medrando xunto a un muro de pedra

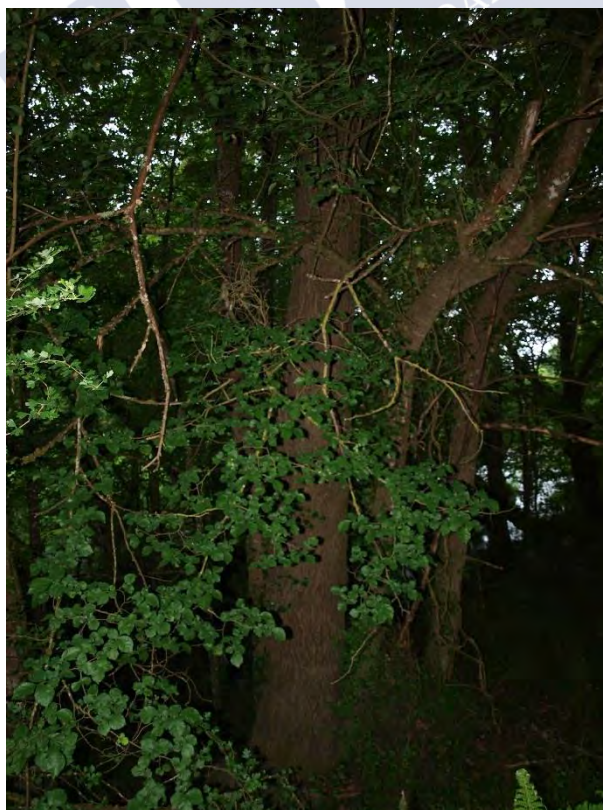
Figura 75: Pequenas ramas secas na parte baixa da copa do exemplar

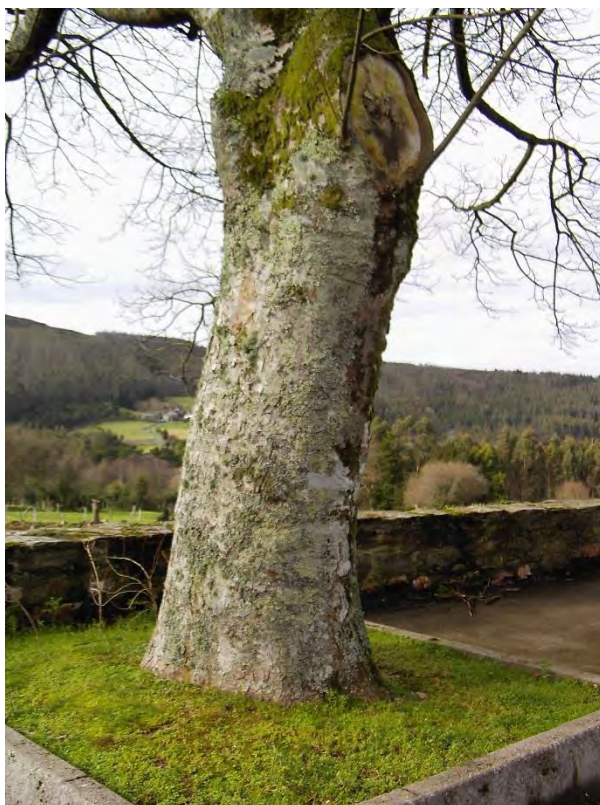
Figura 1: Tamaño de alcorque insuficiente para as árbores

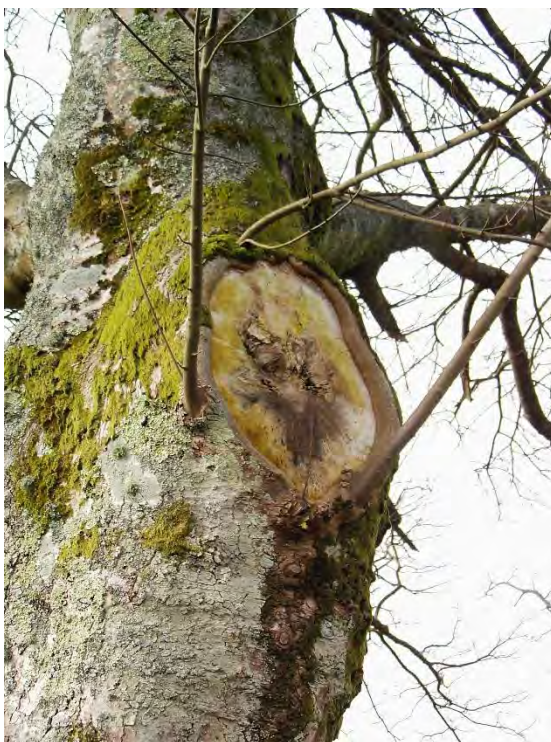
Figura 2: Chupóns arredor de cortes de poda de grandes dimensións

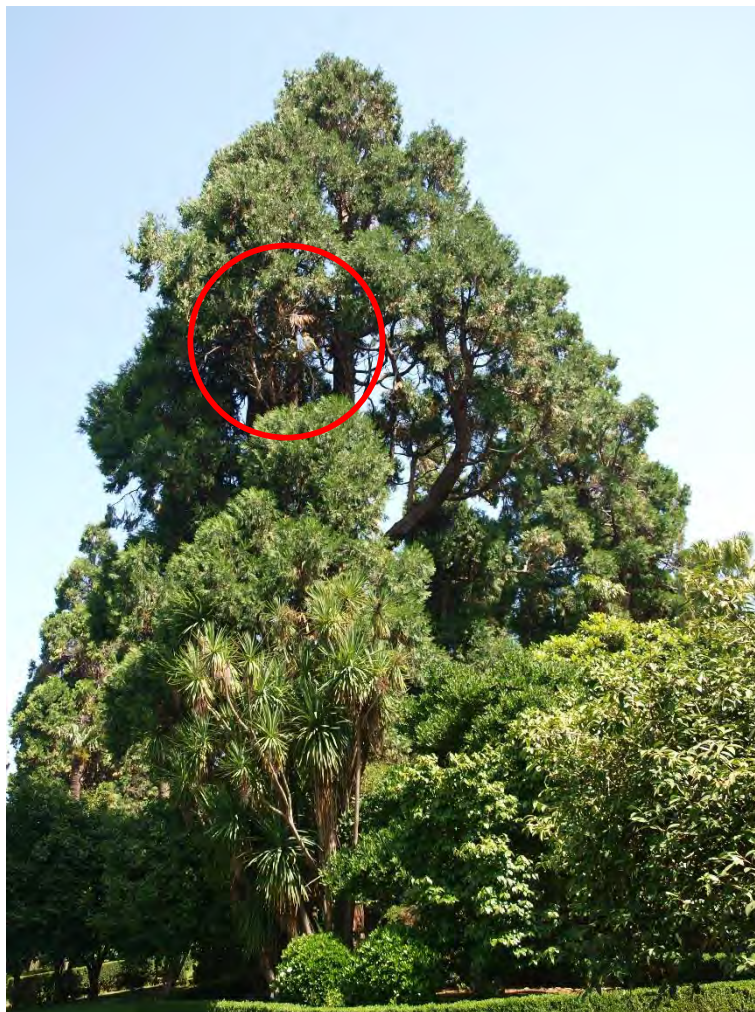
Figura 3: Algunhas ramas secas na copa dun calocedro

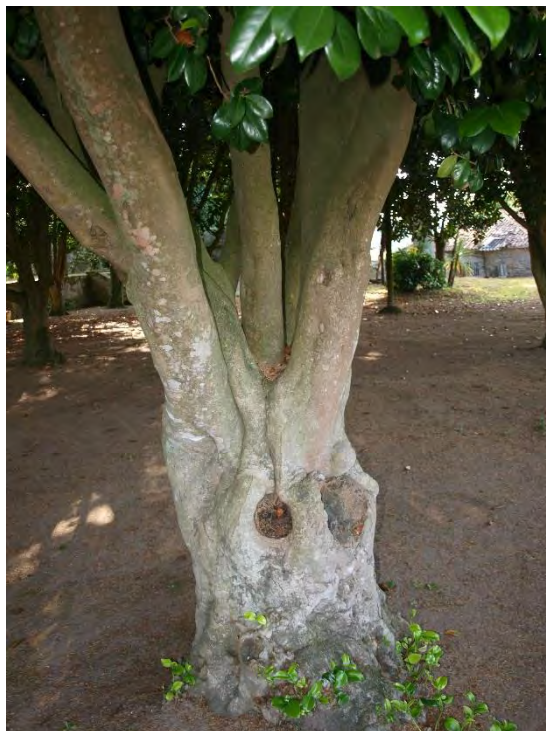
Figura 4: Presenza de chupóns na base dalgún exemplar

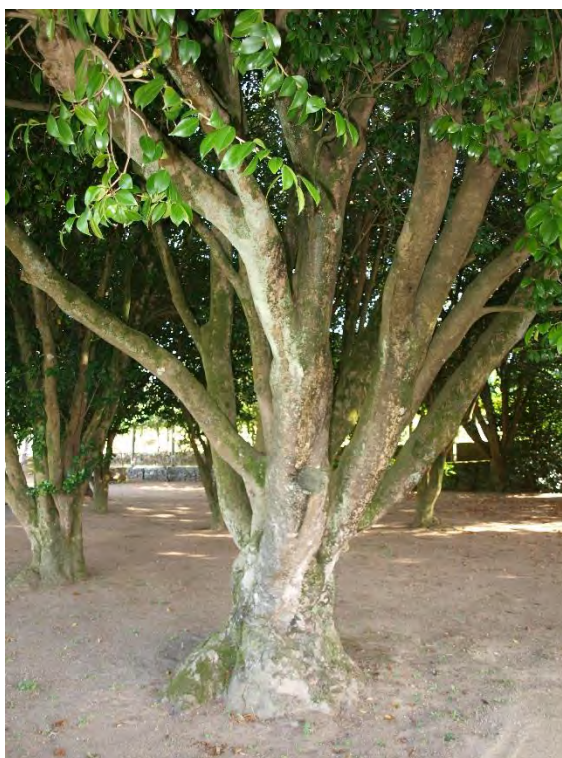
Figura 5: Chan moi compacto baixo todo o conxunto

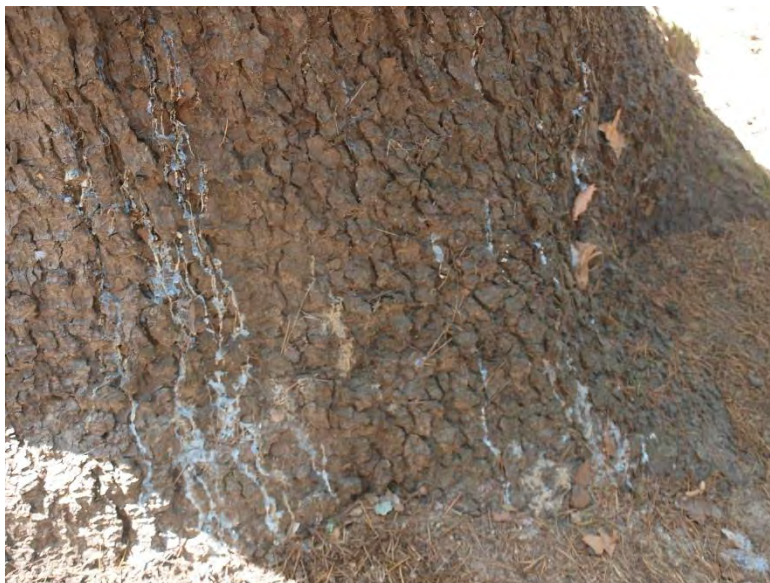
Figura 10: Secrecións na base do tronco dun dos exemplares

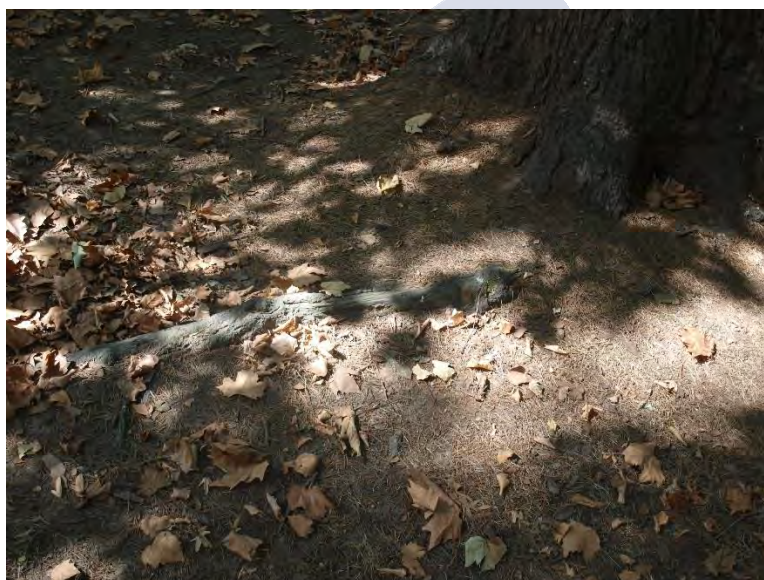
Figura 11: Sistema radical parcialmente descuberto

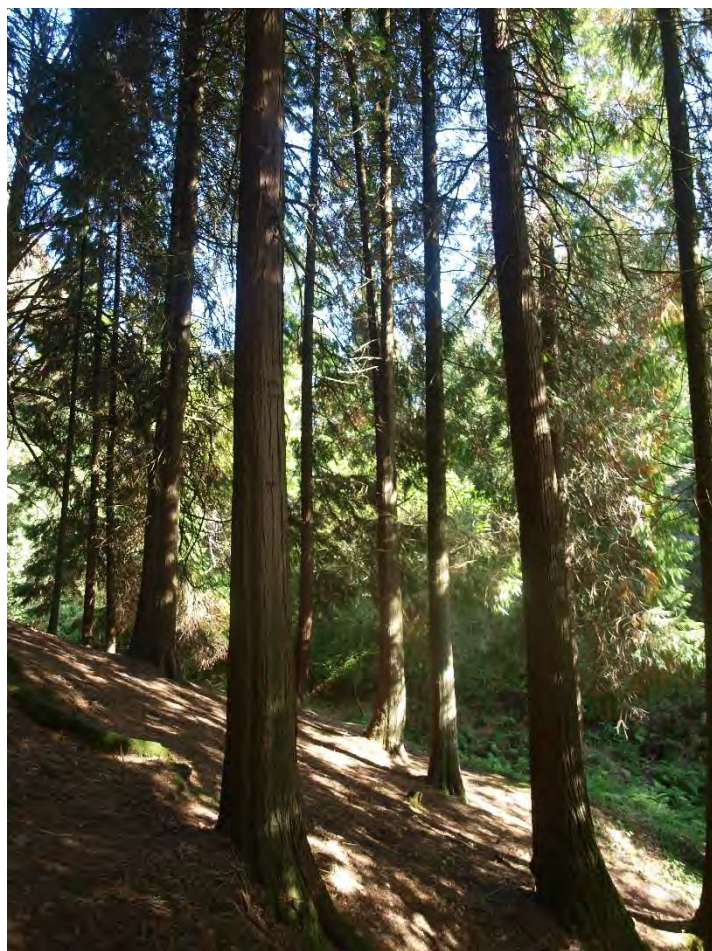
Figura 12: Terreo con forte pendente no interior da formación

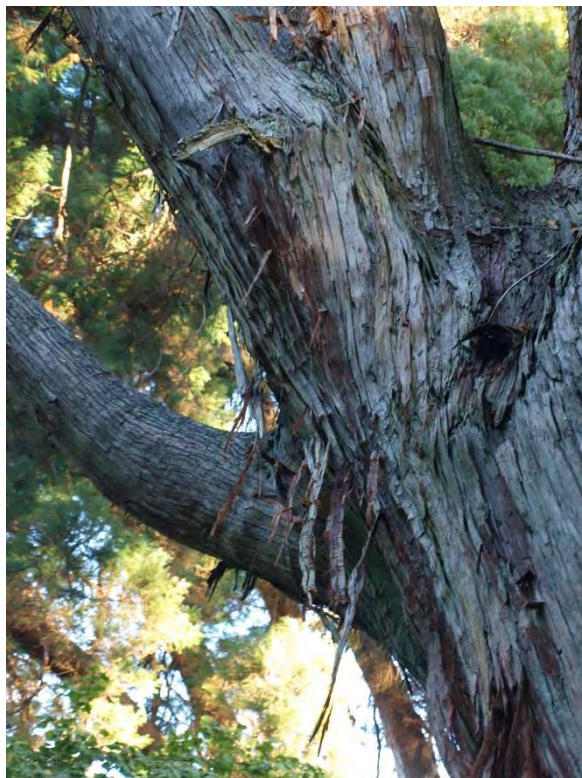
Figura 13: Tiras de casca na cruz

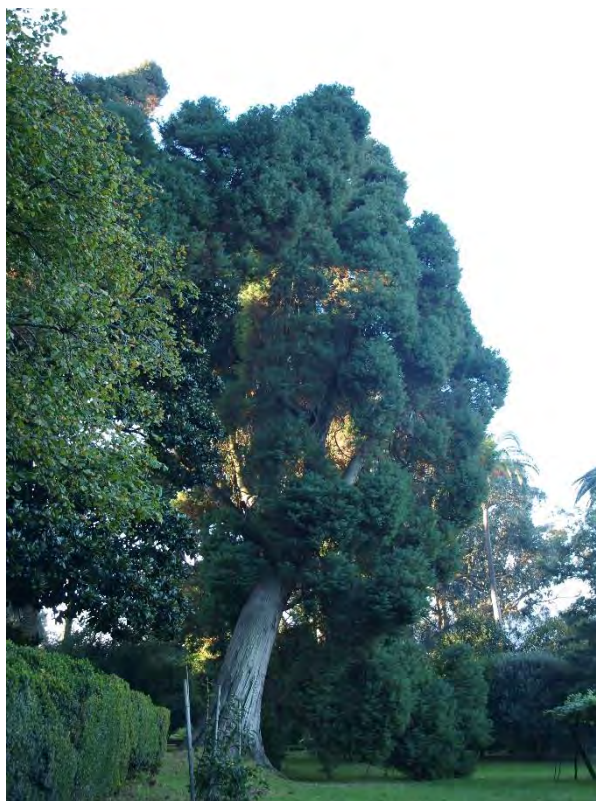
Figura 14: Troncos inclinados na maioría dos exemplares

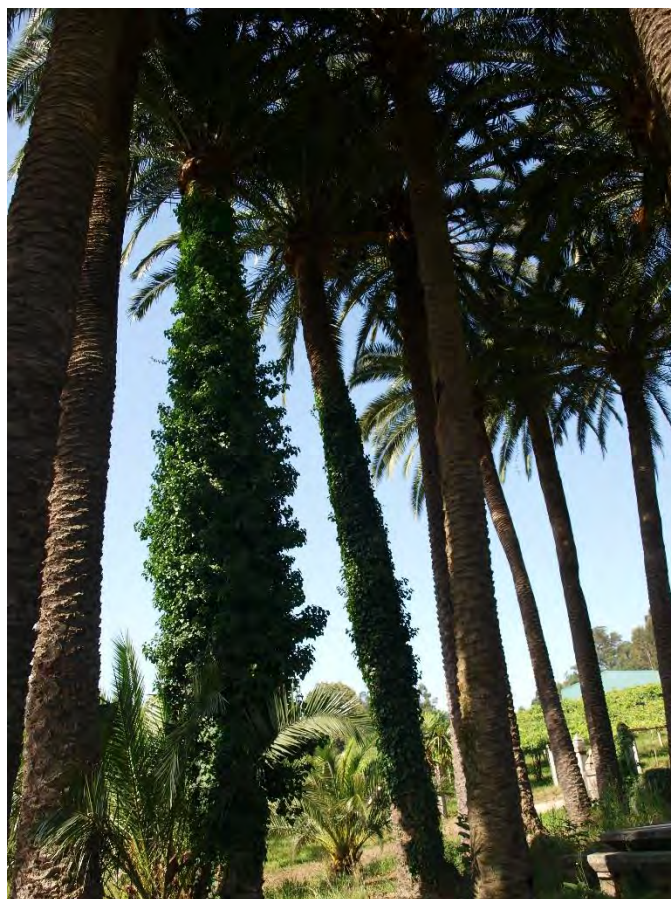
Figura 19: Algúns estipes con gran cantidade de hedra (*Hedera hibernica*)

* Eliminar as hedras (<i>Hedera hibernica</i>) que gabea por algún dos exemplares	
OBSERVACIÓNS	
* Segundo a información facilitada por Xavier Zas, xerente da adega Condes de Albarei, trátase dun conxunto de palmeiras que se plantaron nese espazo a maneira de viveiro, coa intención de transplantalas pasados uns anos en distintas zonas da parcela. Despois do falecemento do propietario (fai 120 anos) as palmeiras non se transplantaron e medraron dando lugar ao fermoso conxunto actual.

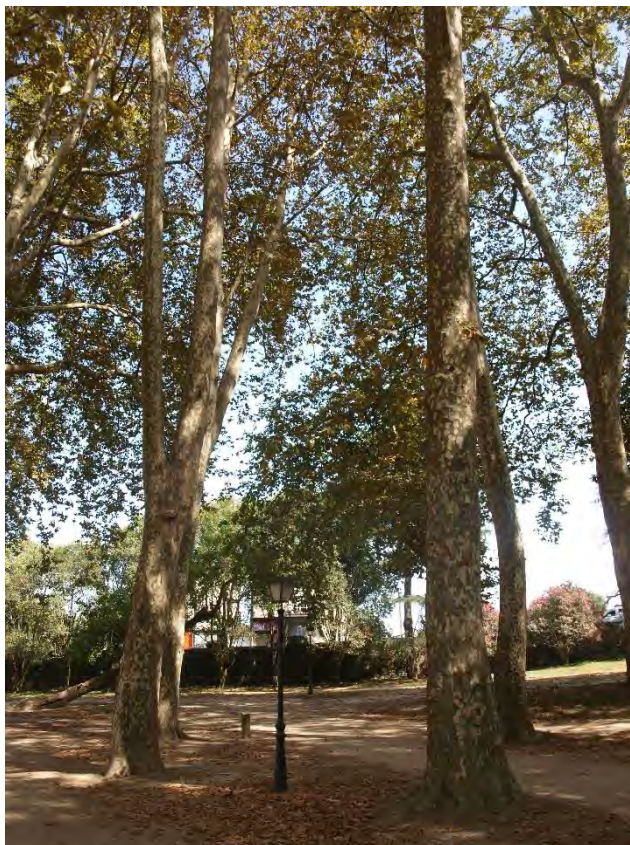
Figura 21: Chan moi compacto baixo os exemplares

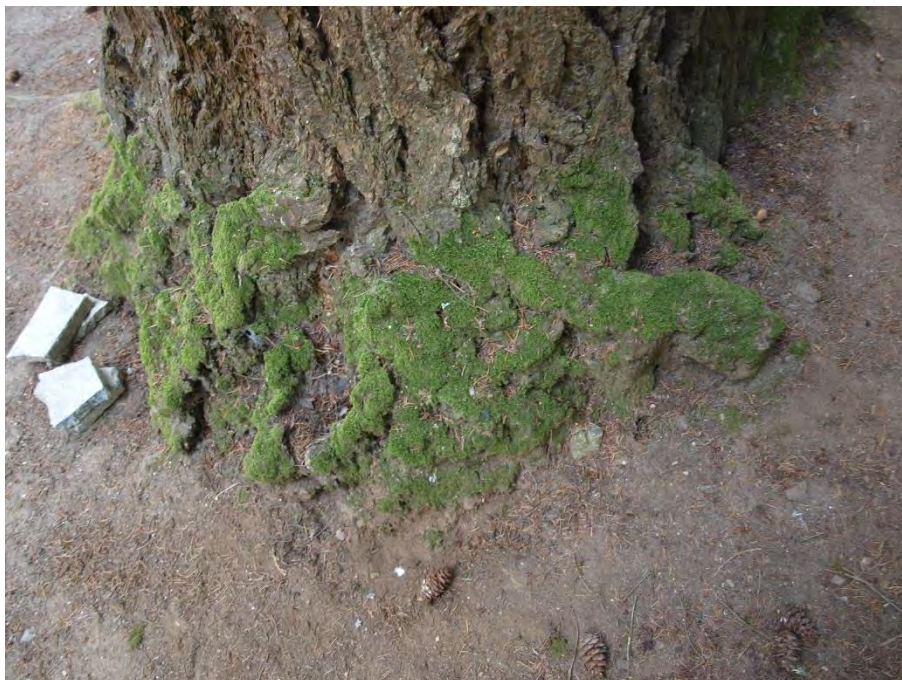
Figura 22: Chan moi compacto arredor da base dos exemplares

* Realizar algunha actuación sobre o chan compacto	
* Eliminar os arames nos troncos, foron colocados no pasado para poñer iluminación.	
OBSERVACIÓNS	
Conxunto único en Galicia, con máis de 12 exemplares por enriba de 40 metros de altura.

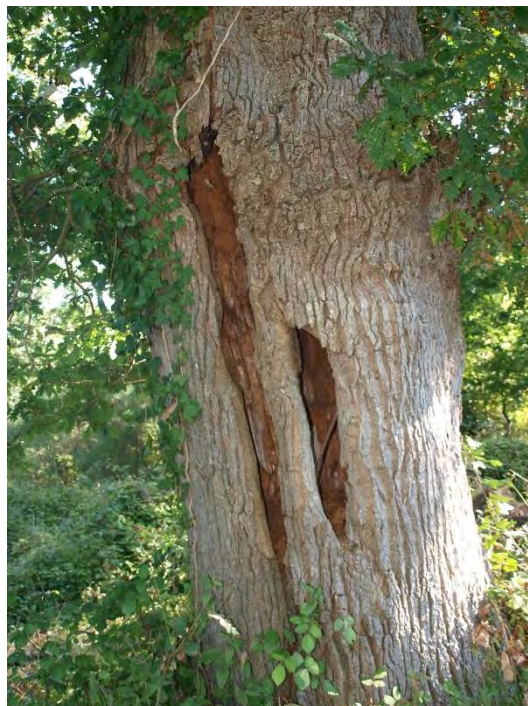
Figura 24: Cavidades con madeira morta no interior

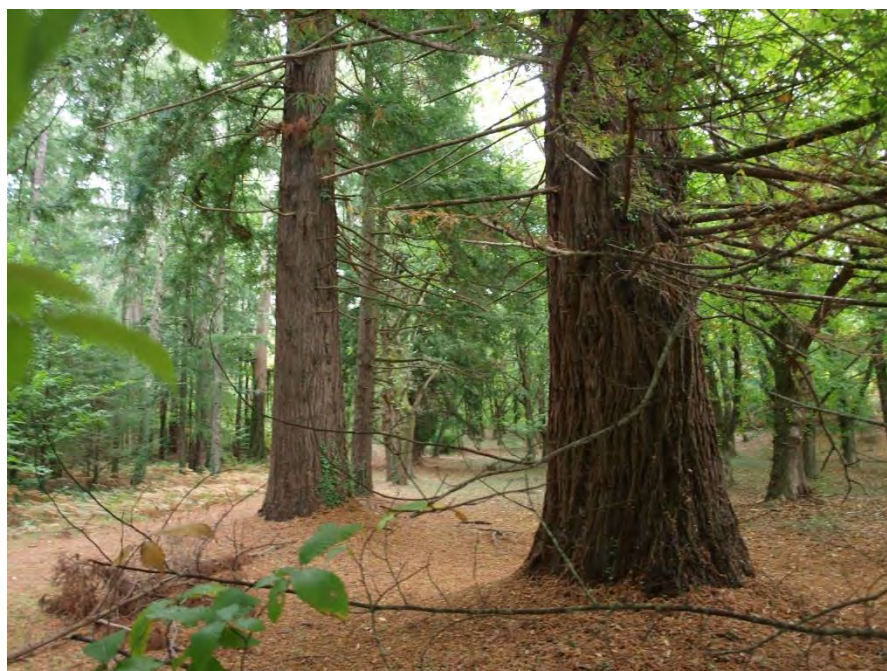
Figura 27: Ramas secas na zona baixa da copa

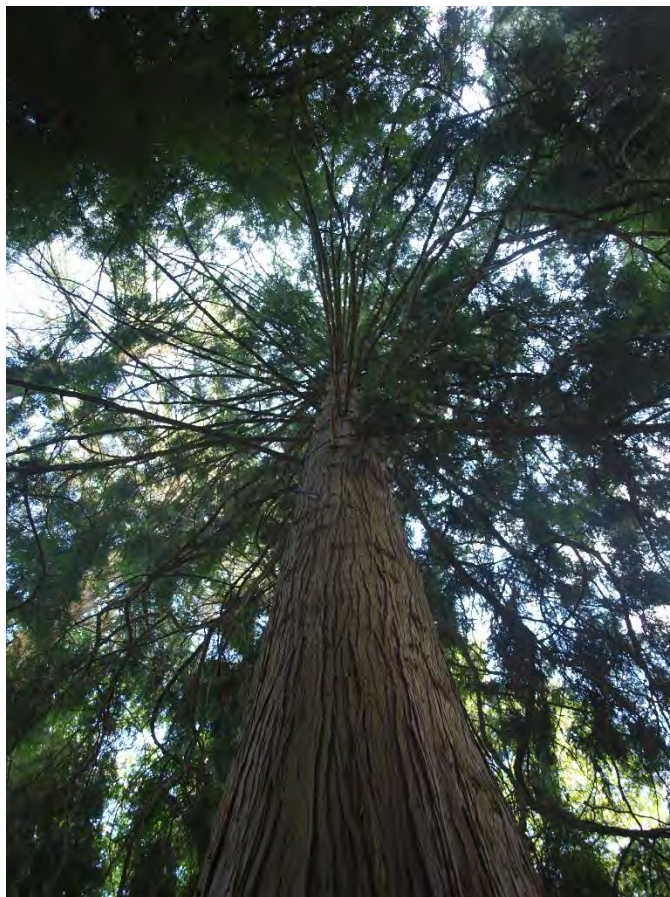
Figura 28: Algunhas ramas secas no terzo inferior da copa

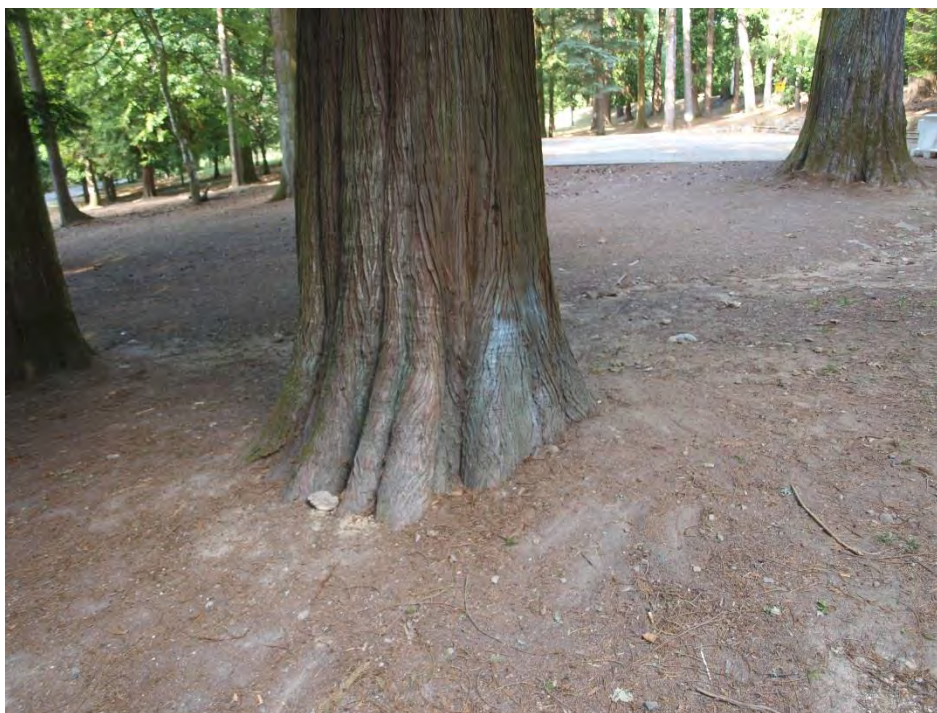
Figura 29: Chan moi compacto baixo os exemplares

Factor intrínseco, estado sanitario	0,75
Factor corrector extrínseco	0,45
Valoración final (€)	77.339,40
Valoración conxunto final (€)	541.375,8 (77.339,40*7)
PROPOSTAS DE ACTUACIÓN PARA A SÚA CONSERVACIÓN	
Realizar algunha actuación no chan compacto	
OBSERVACIÓNS	
Conxunto único en Galicia. Formado por 7 exemplares, dos que dous son do cultivar 'Zebrina'
